PLANOWA REPLANTACJA ZĘBA 37

DR N. MED. JACEK BILBIN

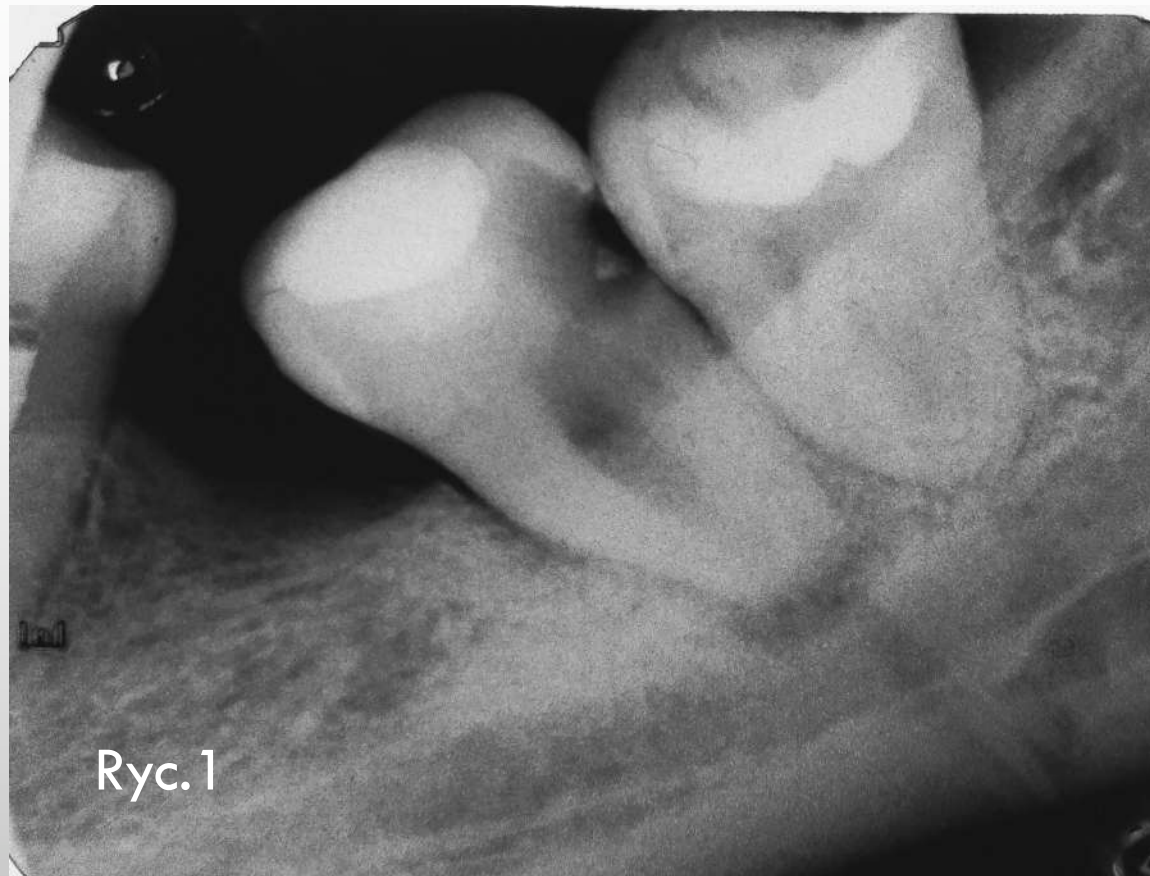
Ryc.1

Pacjentka lat 56 zgłosiła się do gabinetu z powodu dolegliwości zęba 37 , utrzymujących się od tygodnia. Występował ból przy nagryzaniu i samoistny, tępy, ciągły, promieniujący, który nasilał się pod wpływem ciepła. Błona śluzowa zaczerwieniona na wysokości wierzchołka zęba, węzły chłonne podżuchwowe wyczuwalne, bolesne i przesuwalne. Badanie RTG ujawniło duży ubytek próchnicowy na powierzchni stycznej dalszej, drążący do komory miazgi. Duże przejaśnienie w okolicy okołowierzchołkowej sąsiadujące z kanałem nerwu żuchwowego(Ryc.1). Postawiono rozpoznanie- Periodontitis periapicalis chronica exacerbata.

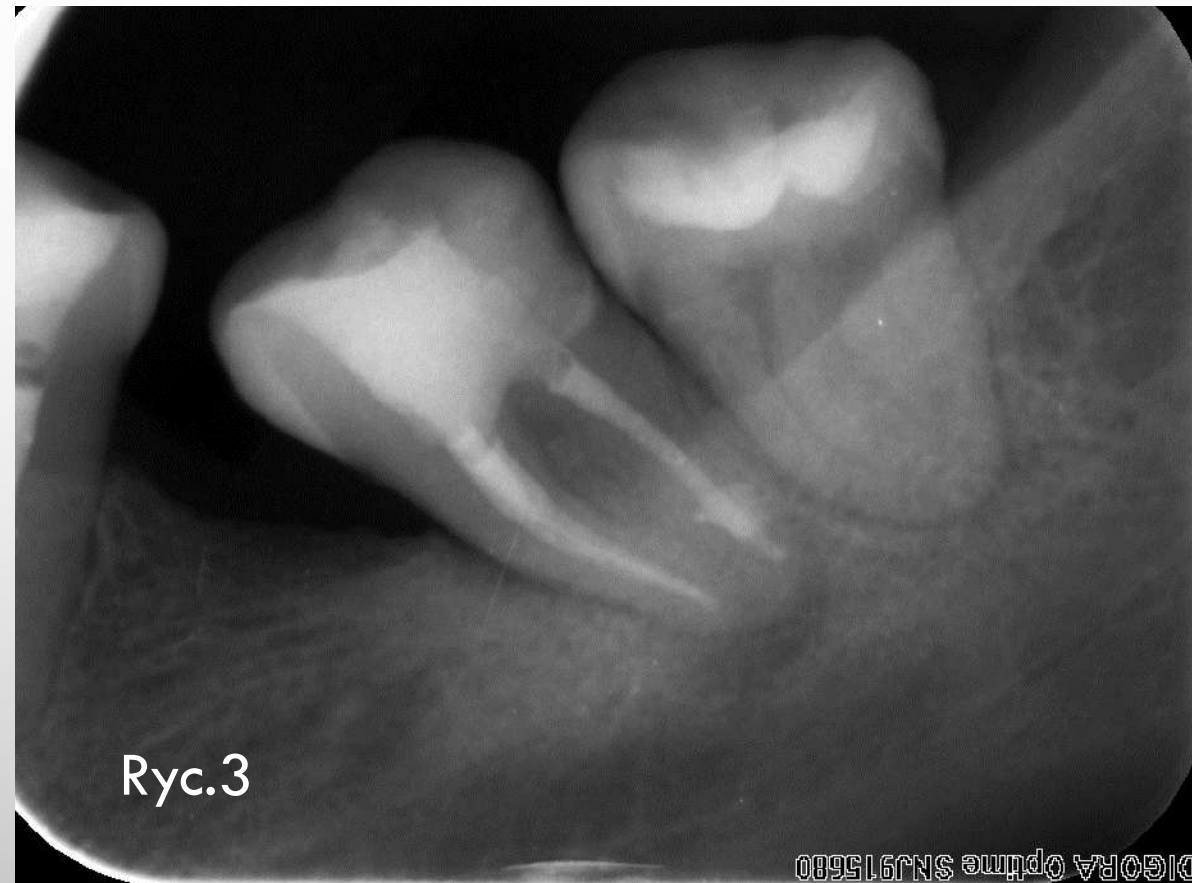
Pomimo prawidłowo przeprowadzonego leczenia kanałowego, po 2 latach od leczenia pierwotnego pacjentka nadal odczuwała dolegliwości ze strony tego zęba. Były to bardzo nieznaczne ale okresowo nasilające się dolegliwości. Badanie RVG wykazało prawidłowo wypełnione kanały materiałem kontrastowym jednak widoczne było też przejaśnienie w okolicy okołowierzchołkowej co wskazywało że nadal występuje Periodontitis periapicalis chronica granulosa (Ryc.3). Ponieważ pierwotne leczenie było przeprowadzone prawidłowo dlatego ponowne leczenie zachowawcze nie miało sensu. W tym wypadku lepszym rozwiązaniem jest resekcja mikrochirurgiczna. Jednak w tej okolicy dostęp do wierzchołków jest znacznie utrudniony ze względu na dużą odległość od kości wyrostka zębodołowego i sąsiedztwo kanału nerwu żuchwowego. Dlatego zdecydowano się na zabieg planowej replantacji.

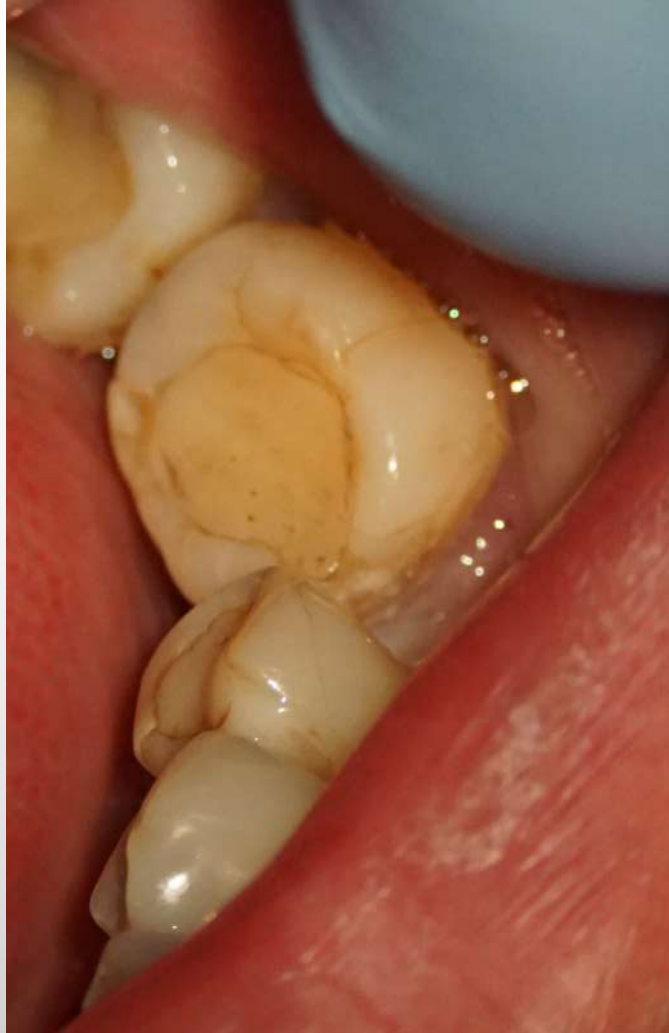
Ryc.4

Pacjenka została znieczulowa przewodowo preparatem 3% Scandonest (bez środka naczynioskuczowego).
Następnie bardzo delikatnie, nie przekraczając dziobami kleszczy granicy szkliwno-cementowej uchwyciono ząb i ostrożnie go usunięto.

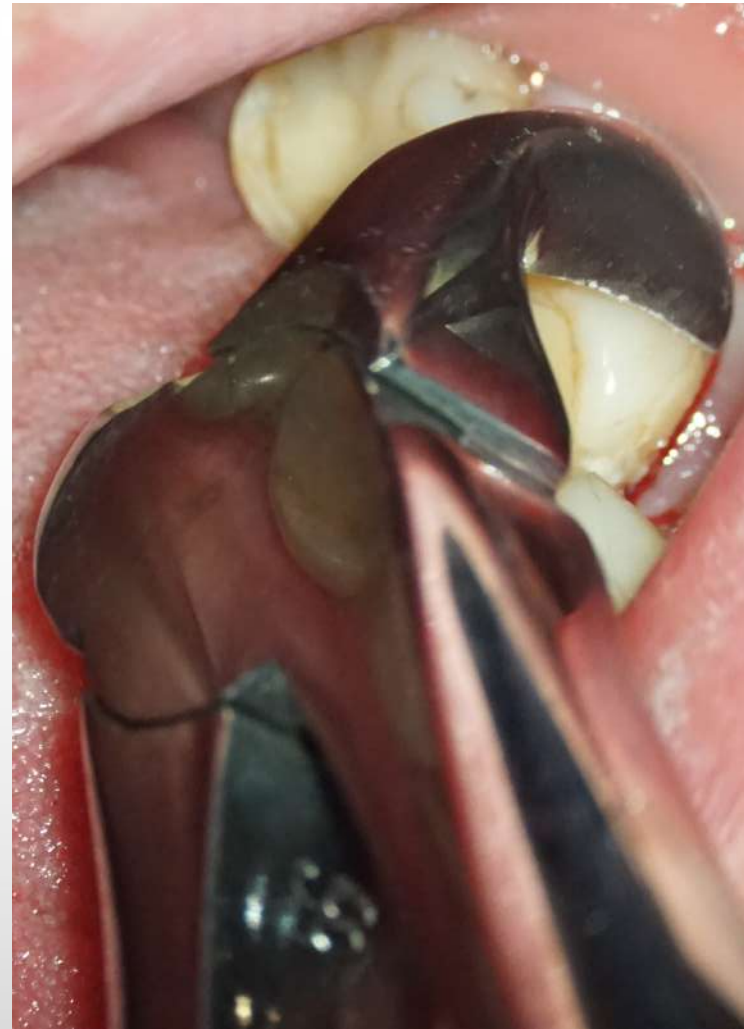
Ryc.5

Najczęściej udaje się usunąć ząb ze zmianą okołowierzchołkową i przepchniętym materiałem do wypełniania kanałów. Jeżeli nie uda się tego osiągnąć, to nie należy próbować wyłyżeczkować zmiany okołowierzchołkowej z zębodołu ponieważ uszkodzimy nieodwracalnie komórki ozębnej. Po usunięciu zęba zakładamy delikatnie bez ucisku opatrunek Tubulex - preparat ten nie przywiera do skrzepu i działa miejscowo przeciwbakteryjnie.

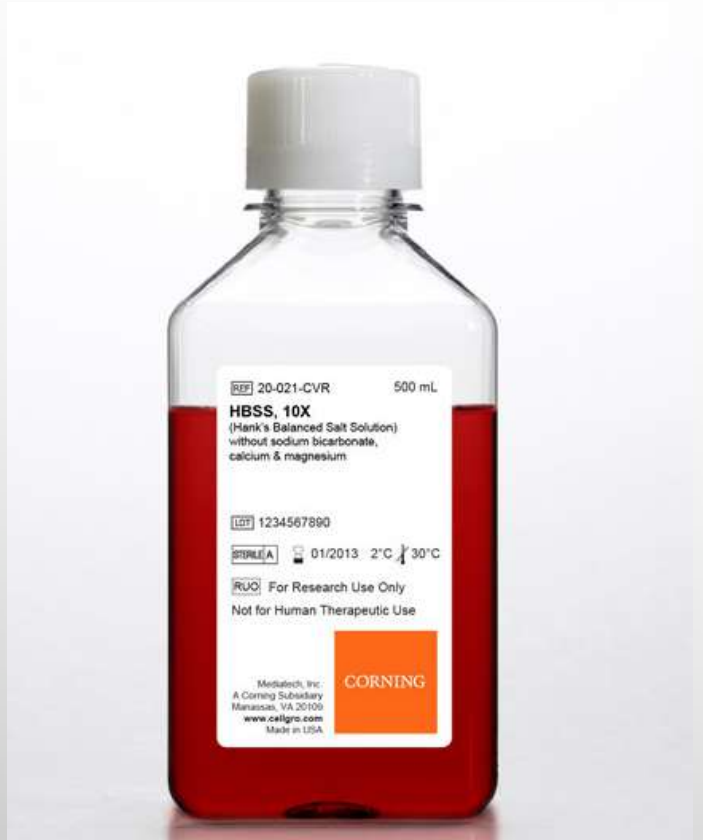
Ryc. 7

Cały zabieg przeprowadzamy poza jamą ustną, dlatego należy zadbać o prawidłowe nawilżenie i odżywienie komórek ozębnej, które nadal są na powierzchni korzenia. Najlepszym preparatem jest Hank's Balanced Salt Solution(Ryc.7). Jednak nie jest on dostępny w naszym kraju, dlatego można go zastąpić płynem wieloelektrolitowym Pedialyte(Ryc.8). Bardzo istotny jest czas, jaki ząb jest poza jamą ustną, dlatego cały zabieg trwa nie dłużej niż 5 minut. Turbinową końcówką chirurgiczną(Ryc.9) odcinamy 3mm wierzchołka korzenia.

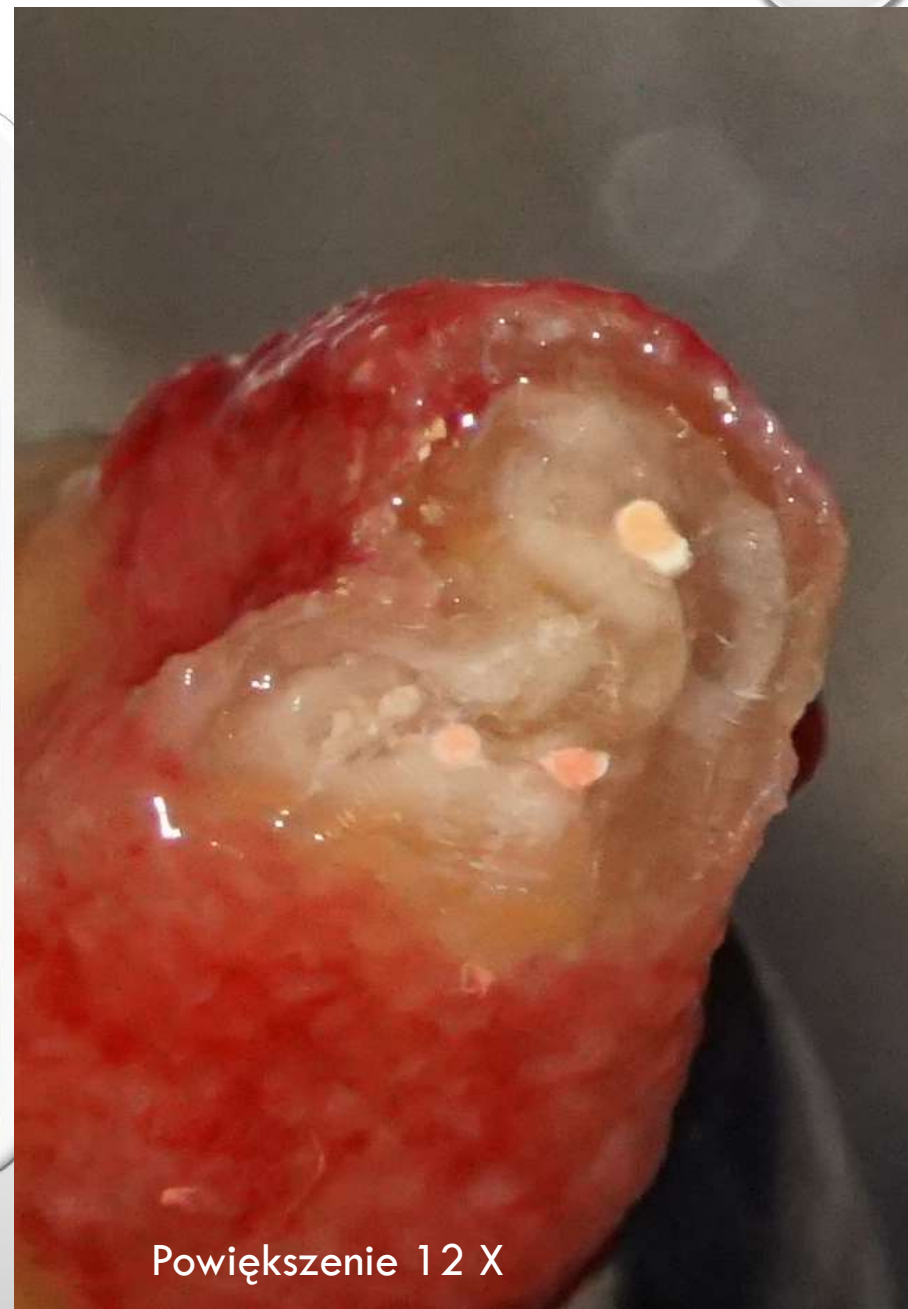
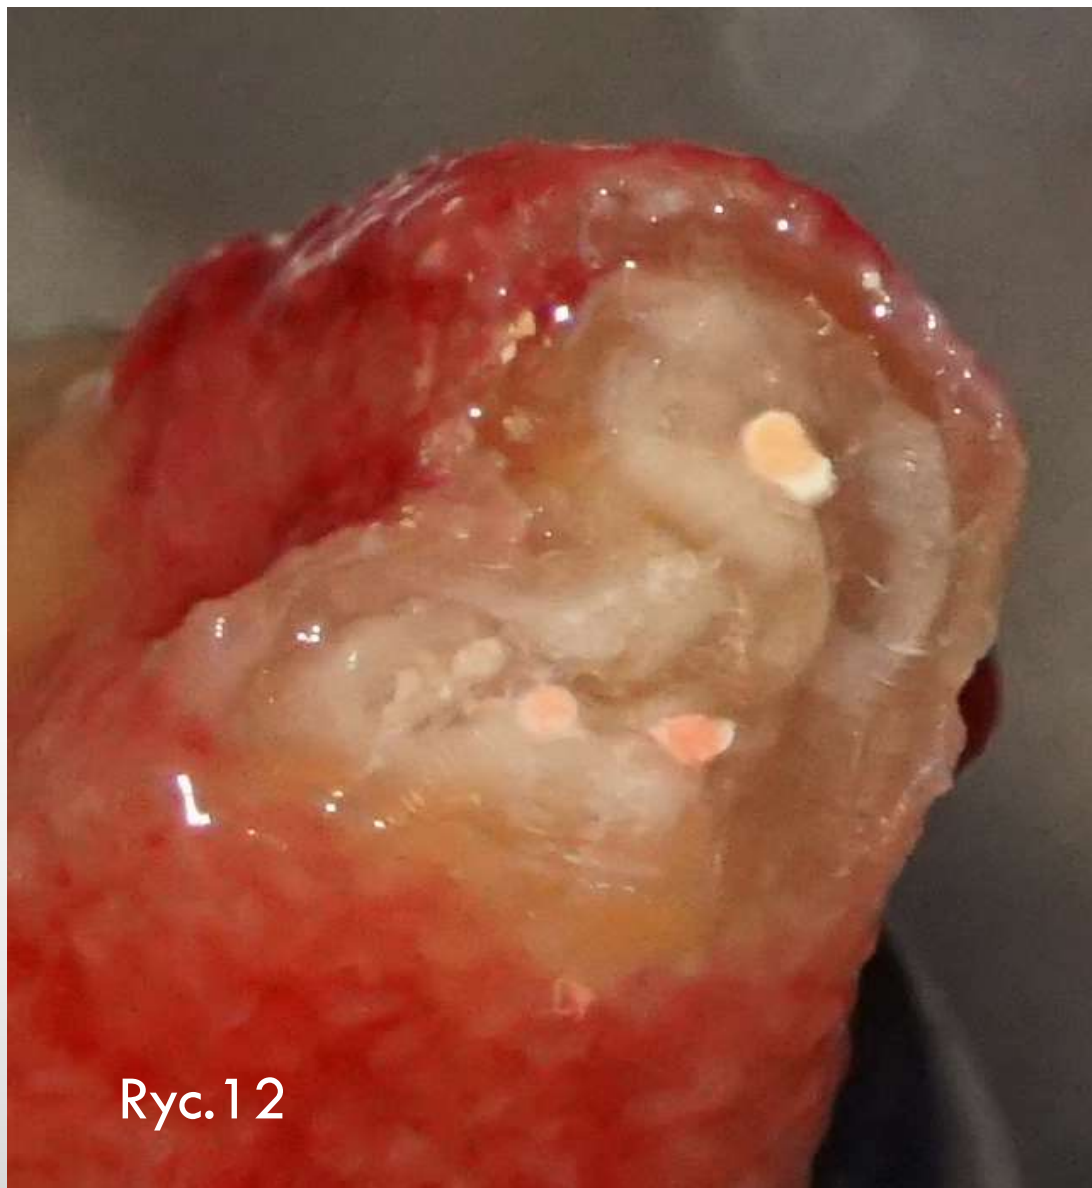
Przekrój poprzeczny korzenia uwidocznili bardzo skomplikowany system kanałowy w kształcie litery C. Przy tak ukształtowanym systemie kanałowym ponowne leczenie zachowawcze nie przyniesie poprawy. Tylko opracowując wstecznie wierzchołek zęba jesteśmy w stanie nadać odpowiedni kształt i szczelnie wypełnić ubytek.

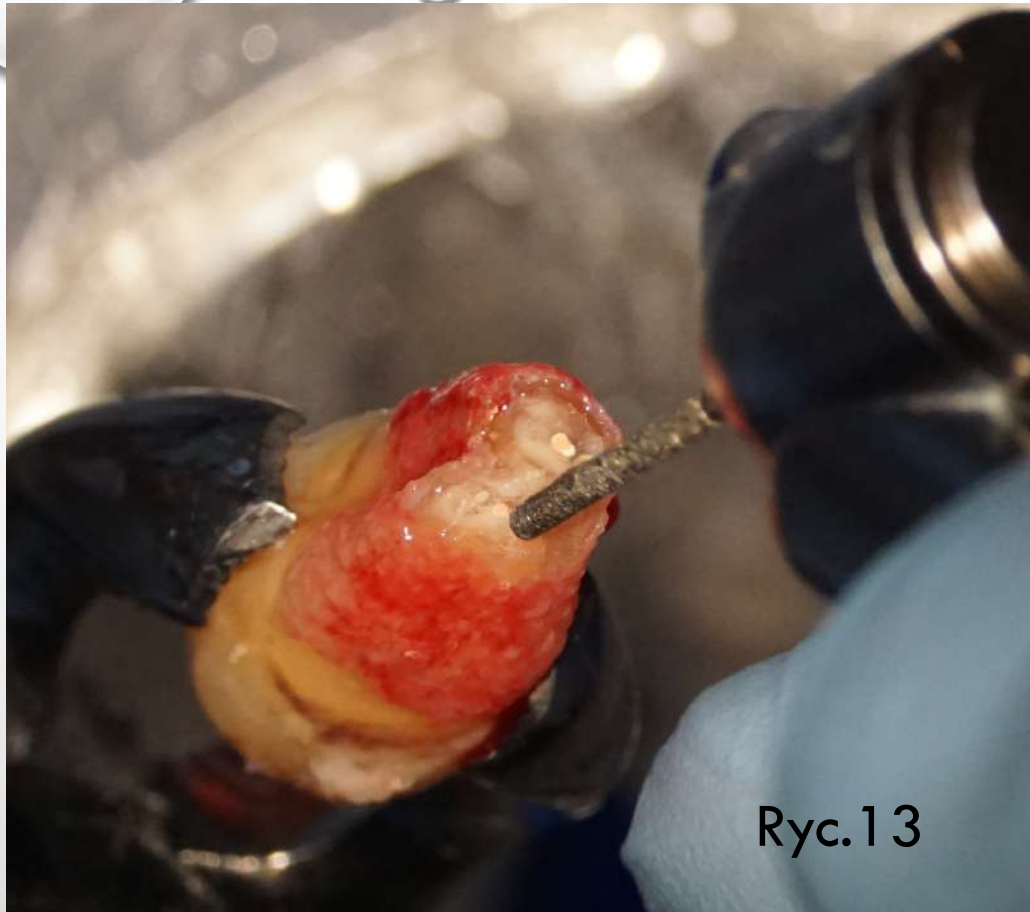
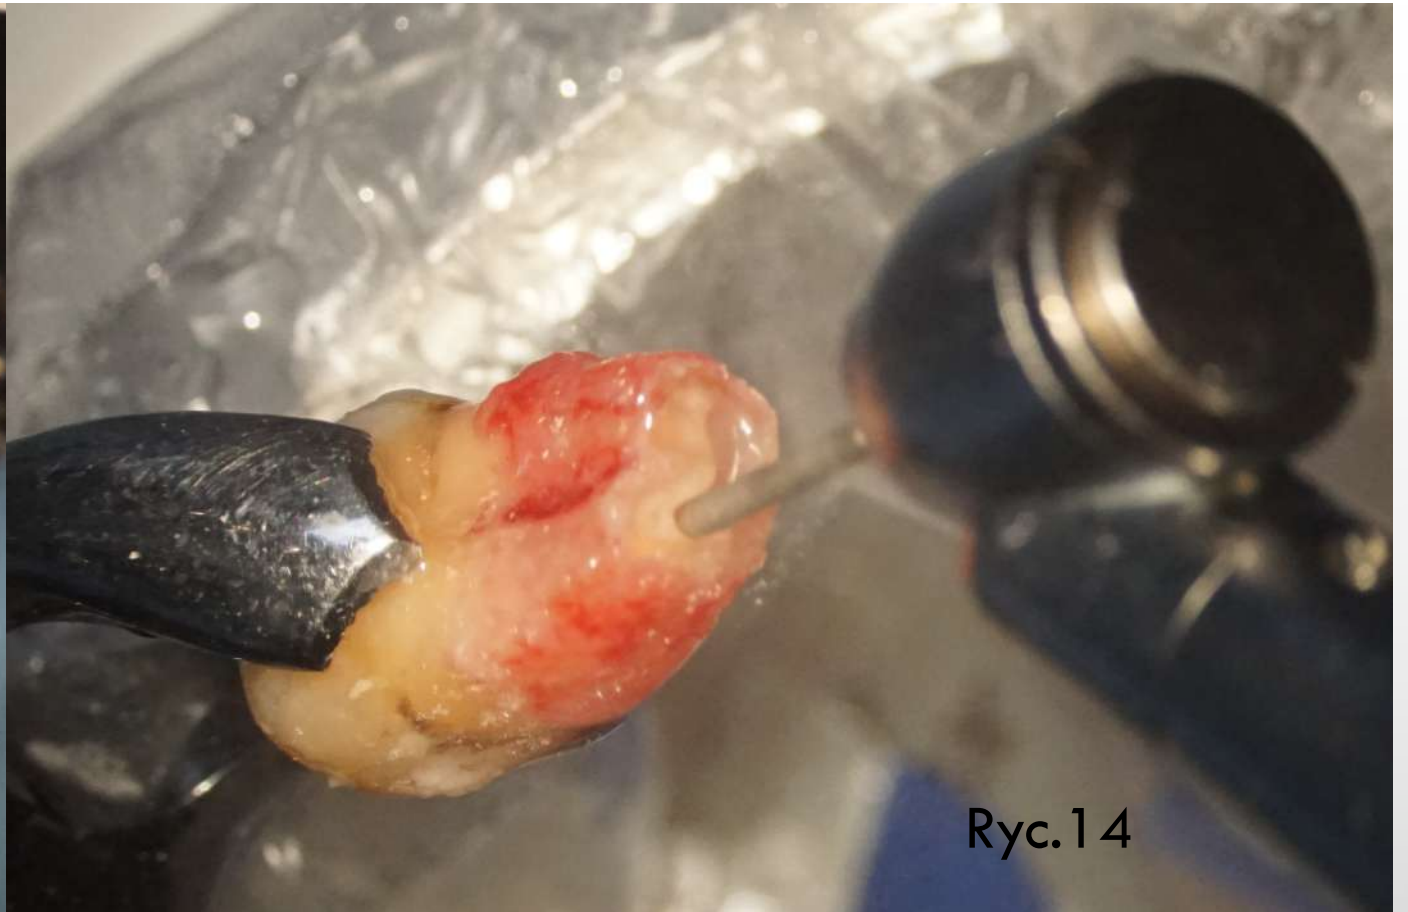
Ząb przez cały czas utrzymywany był kleszczami. Dzioby kleszczy nie przekraczały granicy szklino-cementowej. Opracowano kanały wraz z cieśnią , cały czas obficie zwilżając korzeń preparatem Pedialyte(Ryc.13,14)

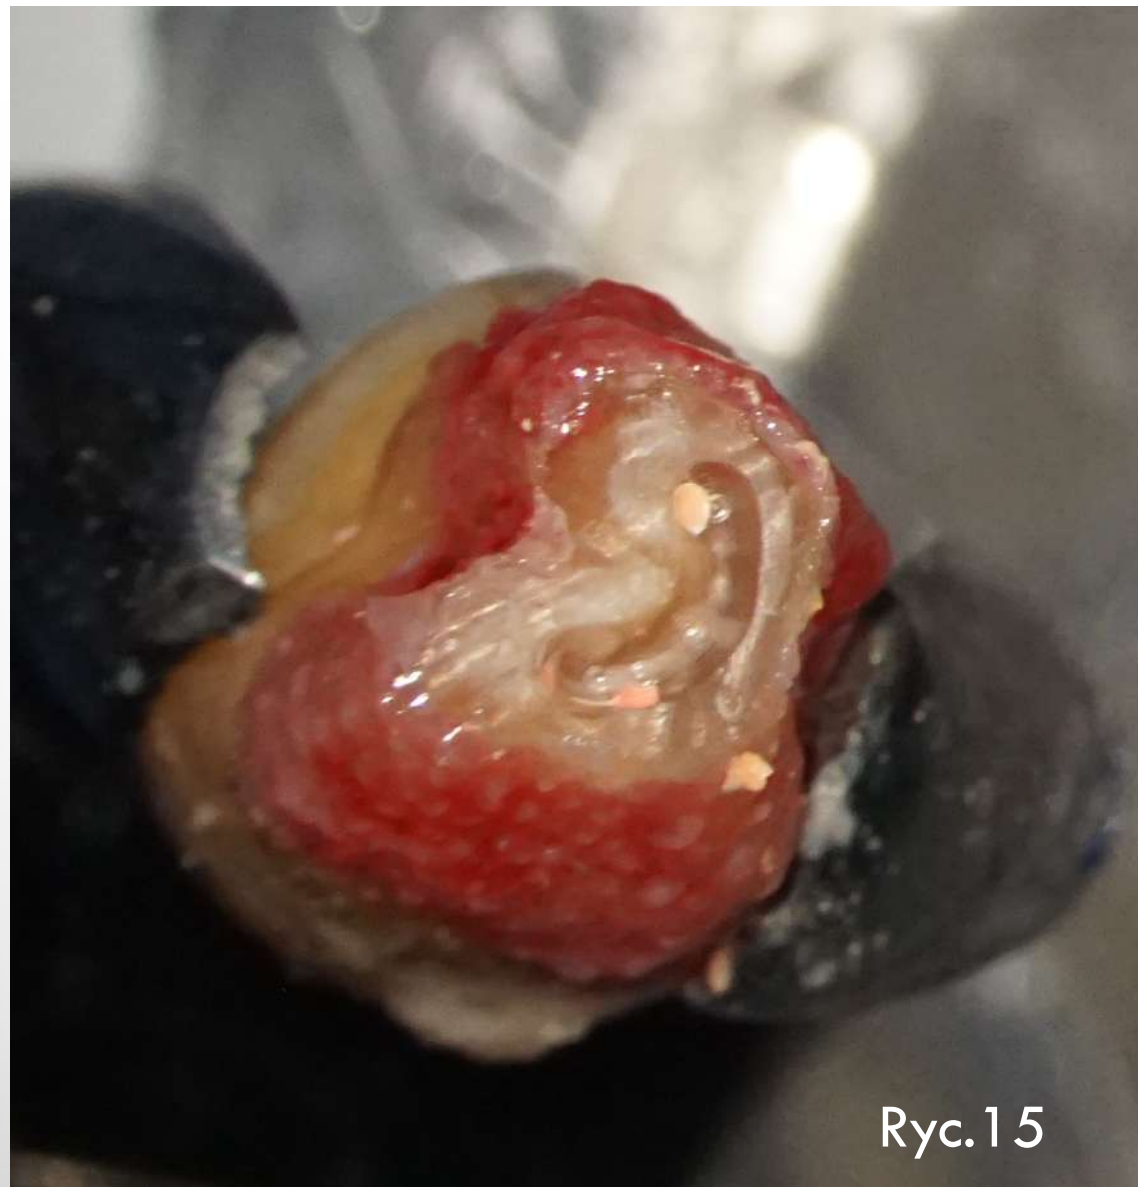
Ryc. 15

Na zdjęciu widoczny jest opracowany system kanałowy gotowy do wypełnienia wstecznego.

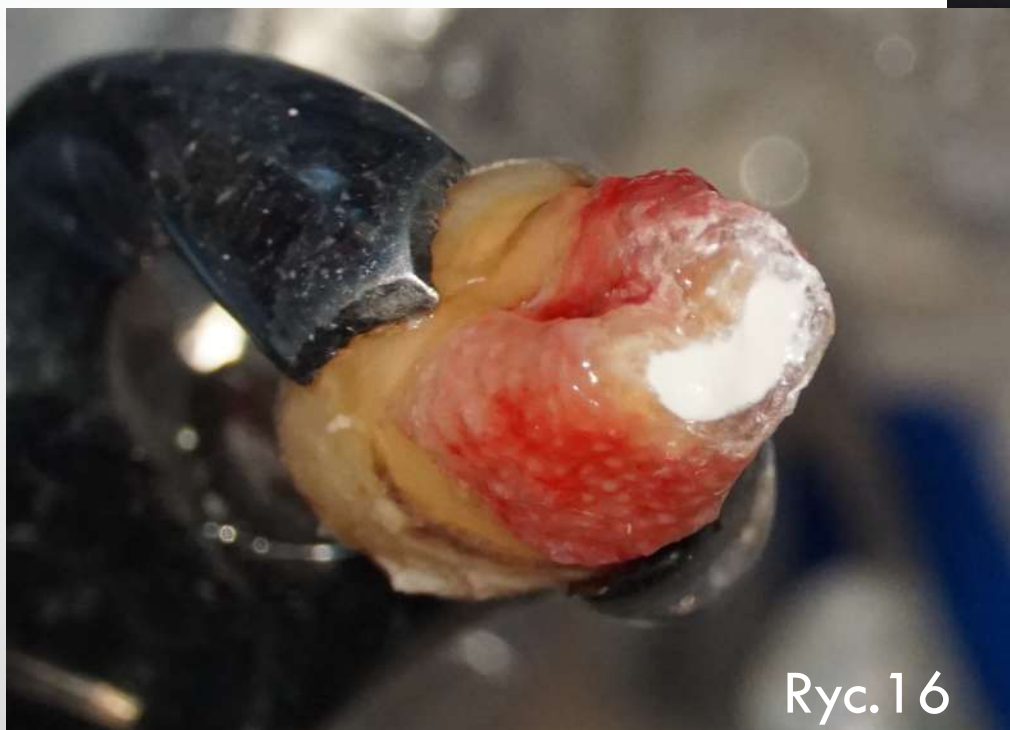
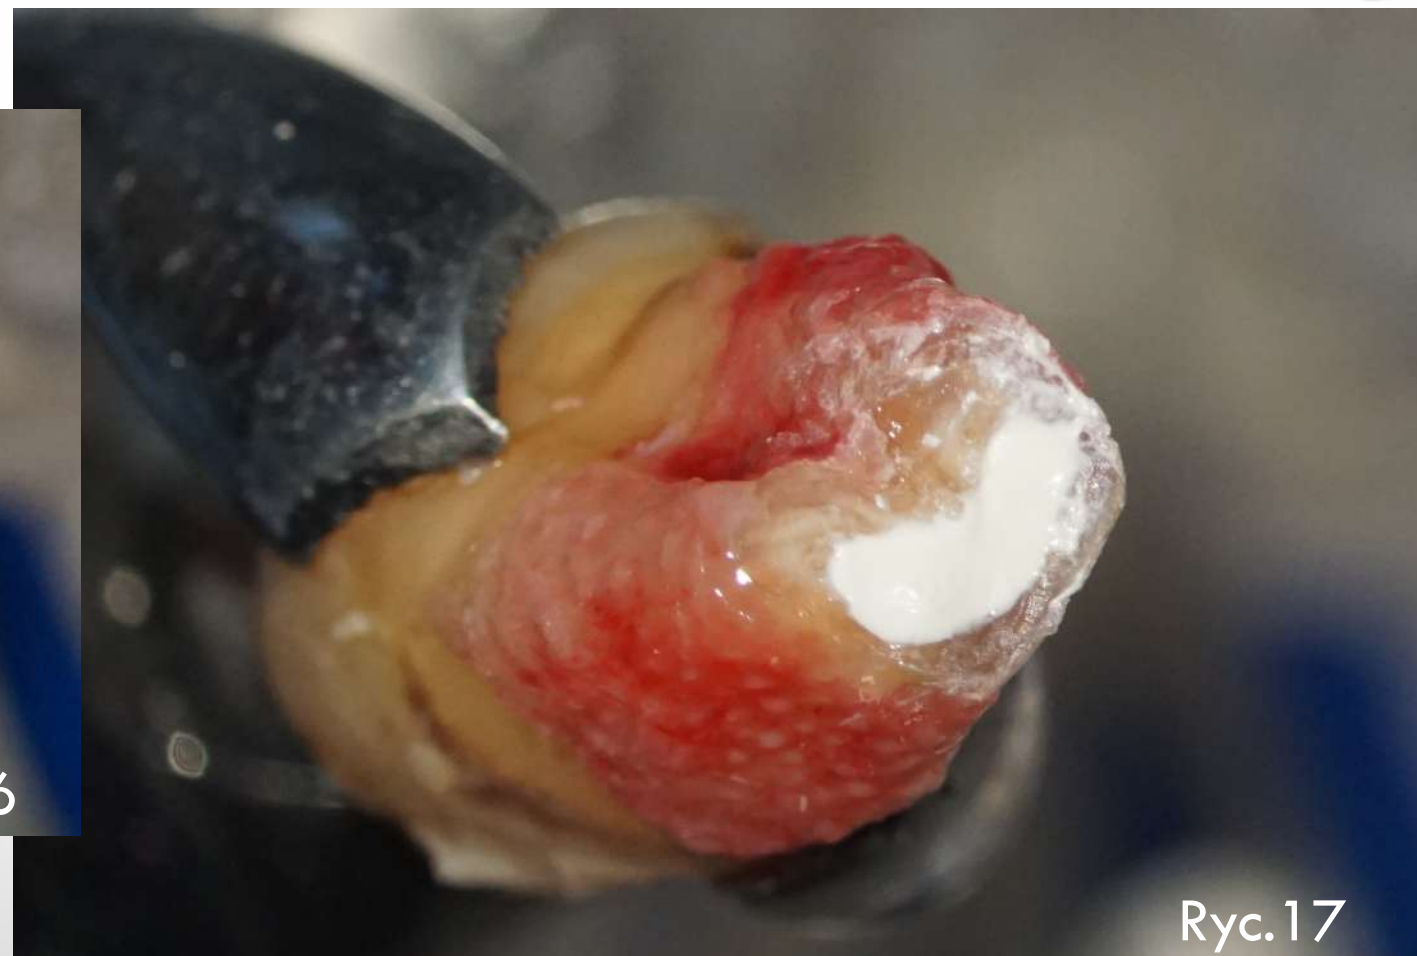
Opracowany wierzchołek wypełniono materiałem bioceramicznym Total Fill RRM(Ryc.16,17). Ząb natychmiast, bardzo ostrożnie wprowadzono z powrotem, do zębodołu. Założono opatrunek -Tubulex pokrywając nim ząb i wyrostek zębodołowy od strony językowej i policzkowej. Polecono pacjentowi zamknięcie ust i lekkie zaciśnięcie zębów.

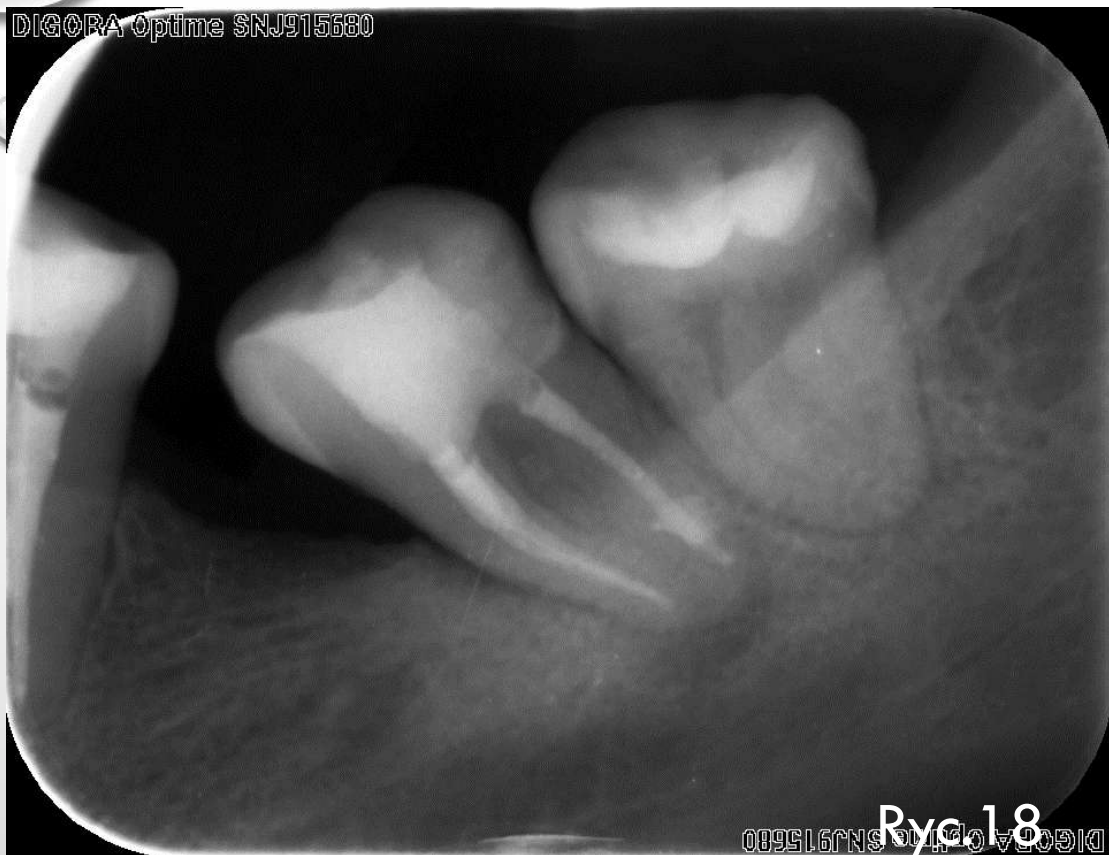
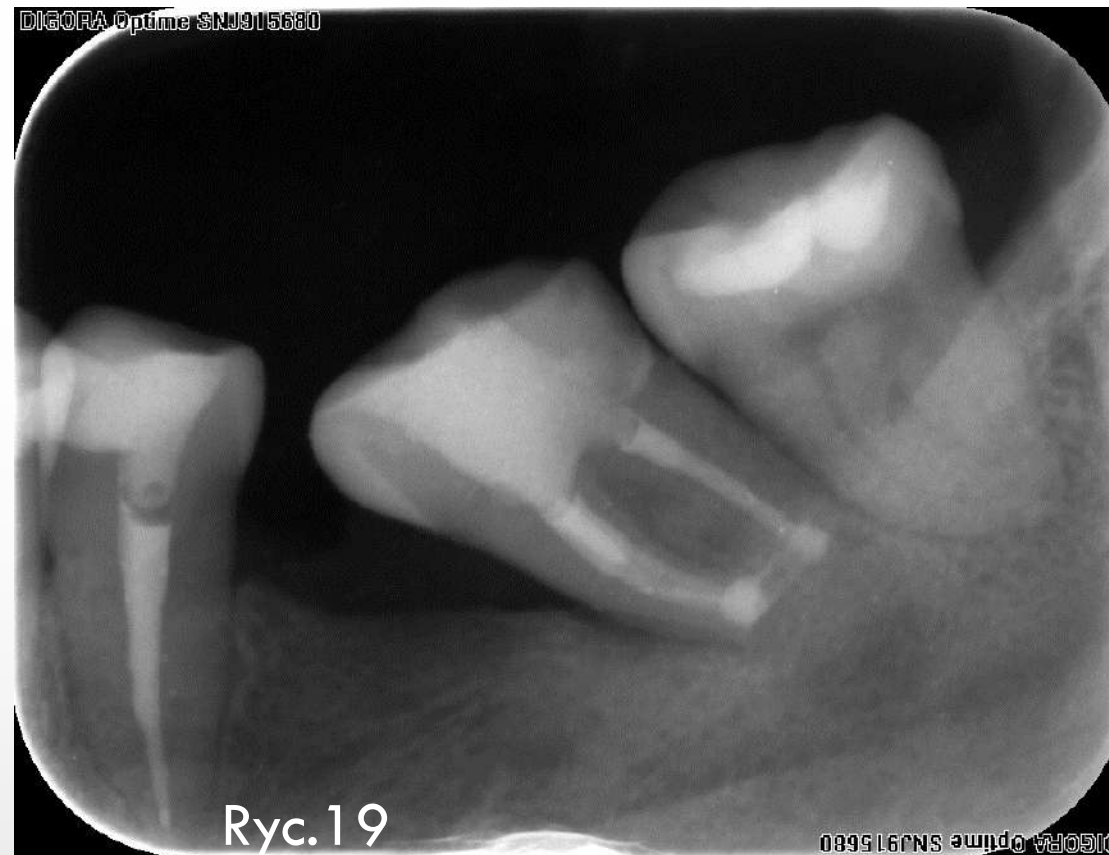
Pre-op

Post-op

Nie zastosowano unieruchomienia zęba, gdyż z wcześniejszych doświadczeń autora, dochodziło wówczas do przejściowej resorpcji zapalnej. W kolejnych zabiegach autor skracał czas unieruchomienia zęba aż całkowicie zaniechał tego postępowania. Pacjentka została pouczona na temat diety miękkiej i zabiegów higienizacyjnych. Przepisano Amotaks a 1g doustnie i Eludril do płukania jamy ustnej. Wizyty kontrolne zaplanowano na następny dzień, później po tygodniu i za miesiąc. Następnego dnia pacjentka nie odczuwała żadnych dolegliwości bólowych. Po tygodniu ruchomość zęba była nieznacznie większa w porównaniu z sąsiednimi zębami, po miesiącu nie było żadnej różnicy.

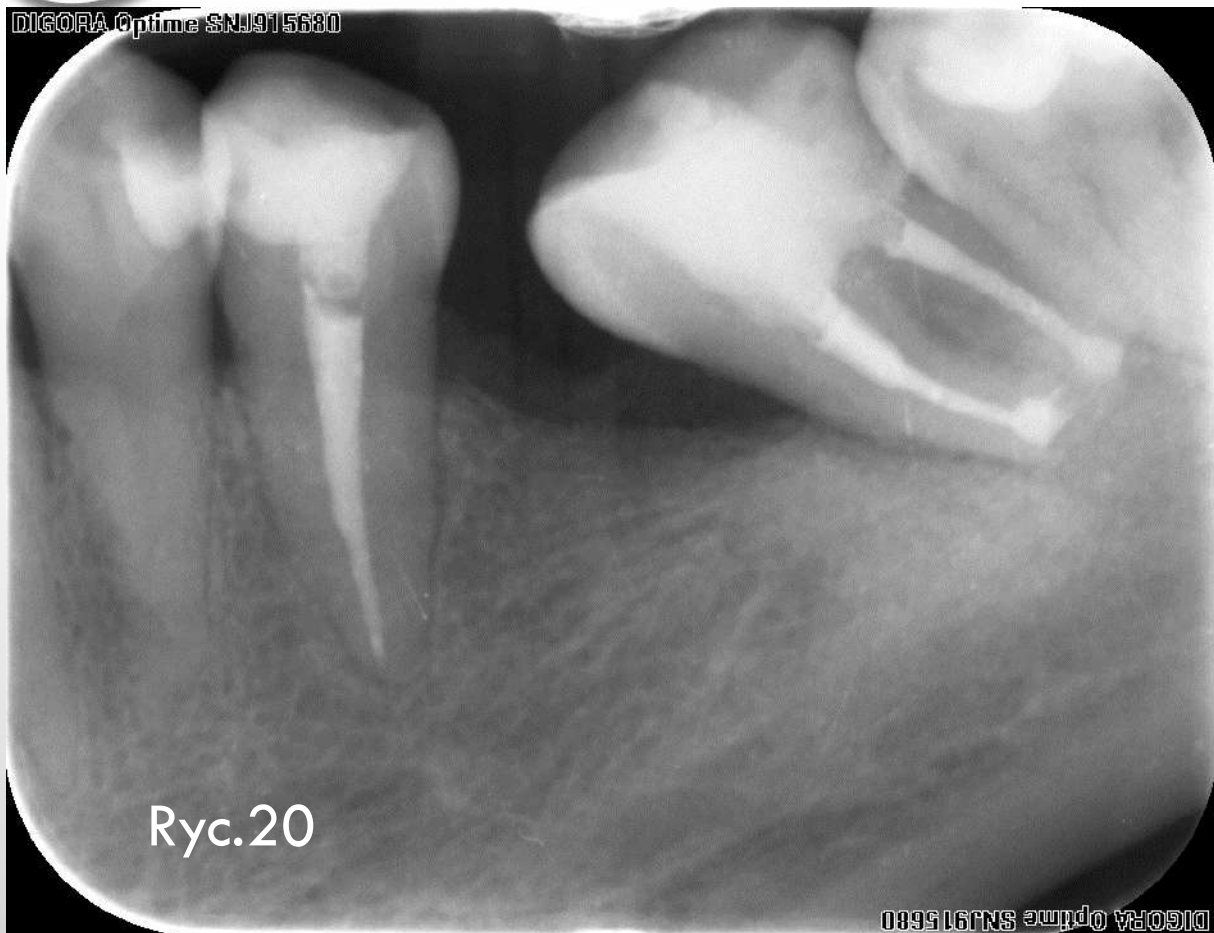
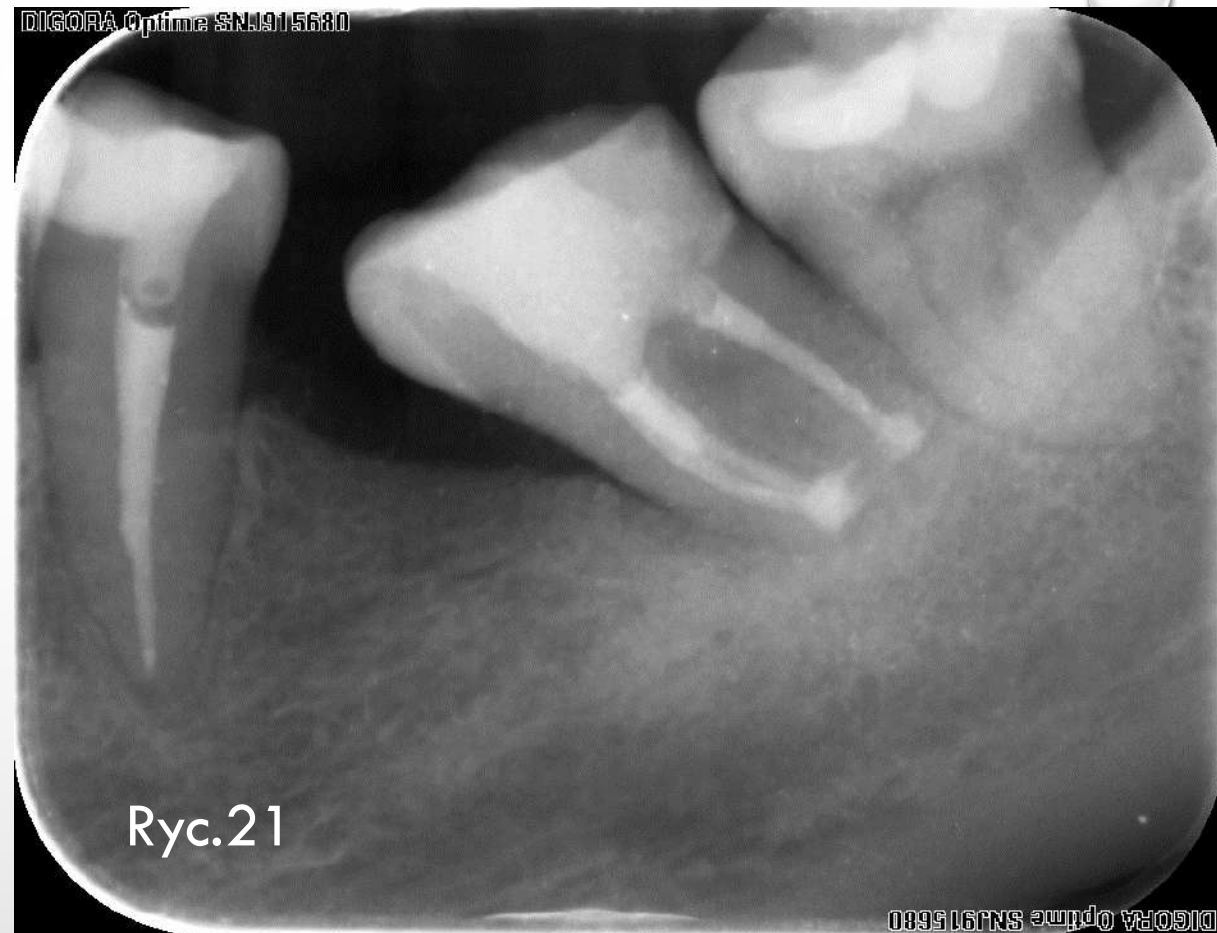
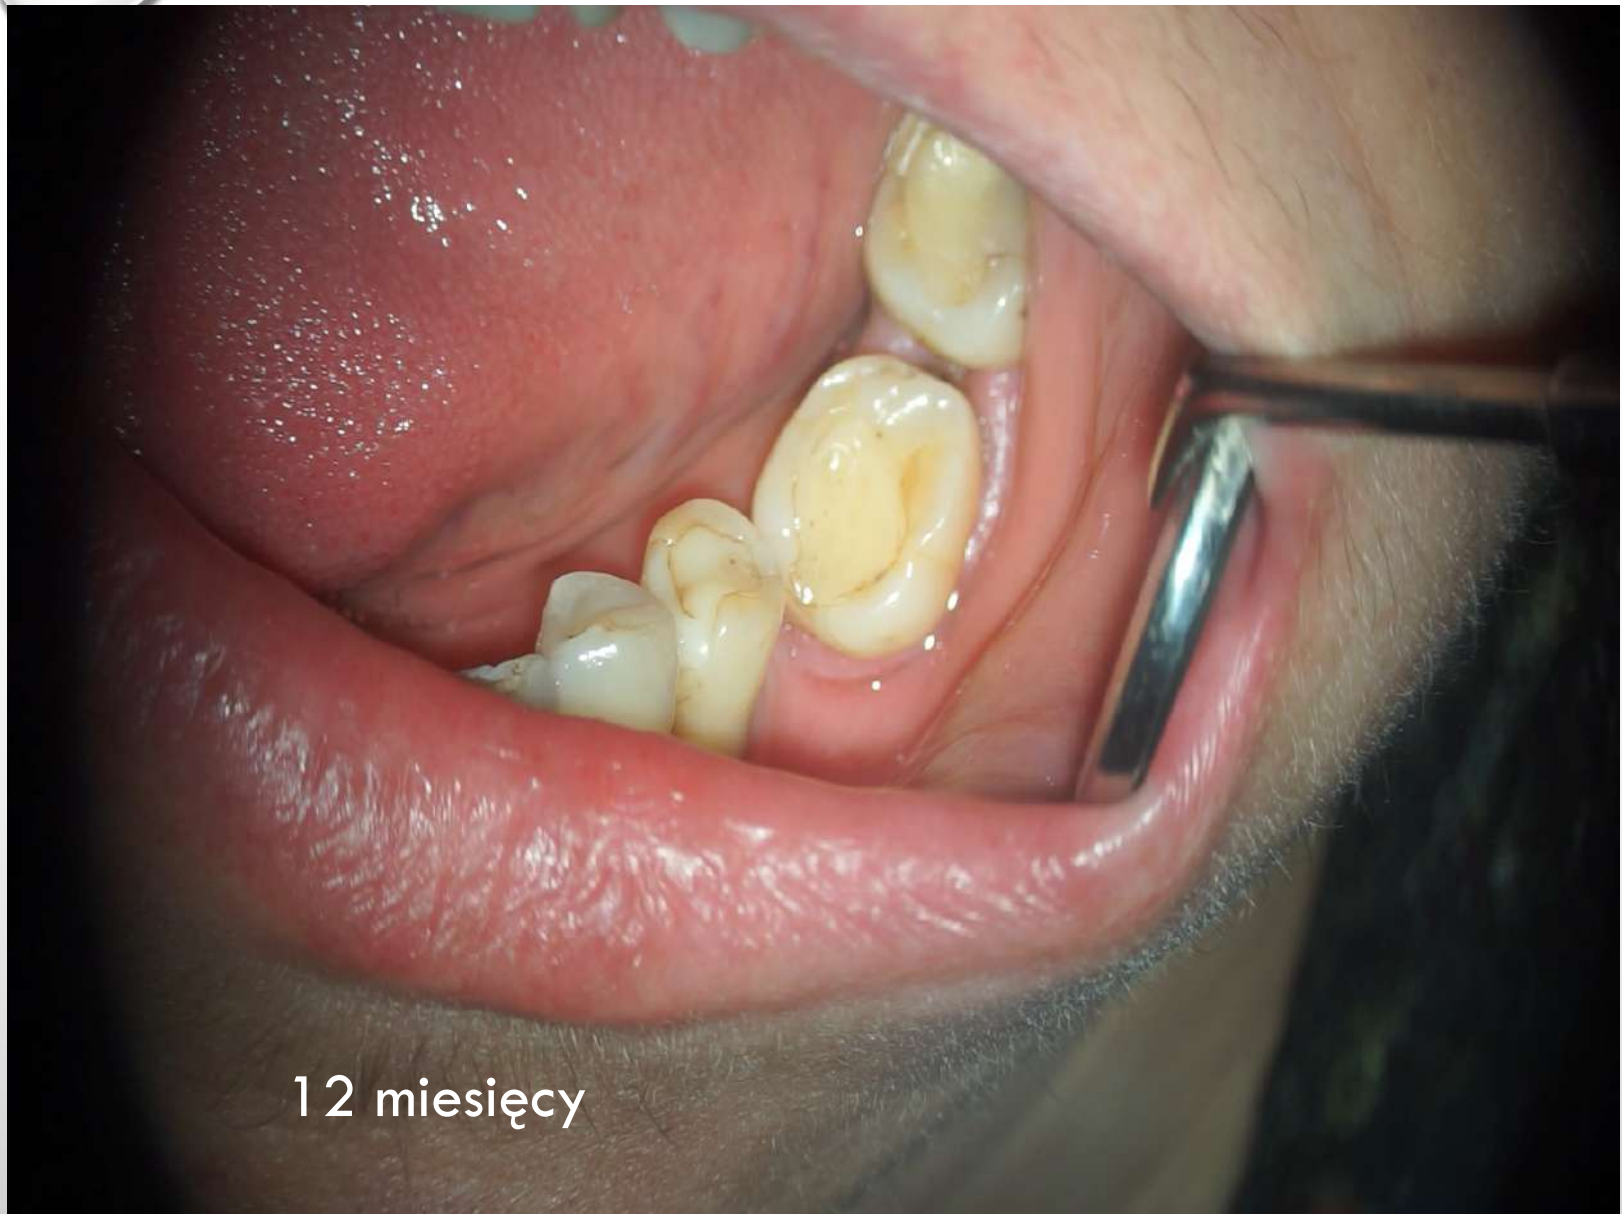
12 miesięcy

Na kolejnych wizytach kontrolnych wykonano badanie RVG. Na zdjęciach widoczne jest prawidłowe gojenie. Rok po zakończonym leczeniu widoczne jest całkowite wygojenie kości. Pacjentka nie odczuwała żadnych dolegliwości ze strony zęba. Ruchomość fizjologiczna i głębokość kieszonki dziąsłowej 2-3 mm.
