Zastosowanie materiałów bioceramicznych

Leczenie kanałowe

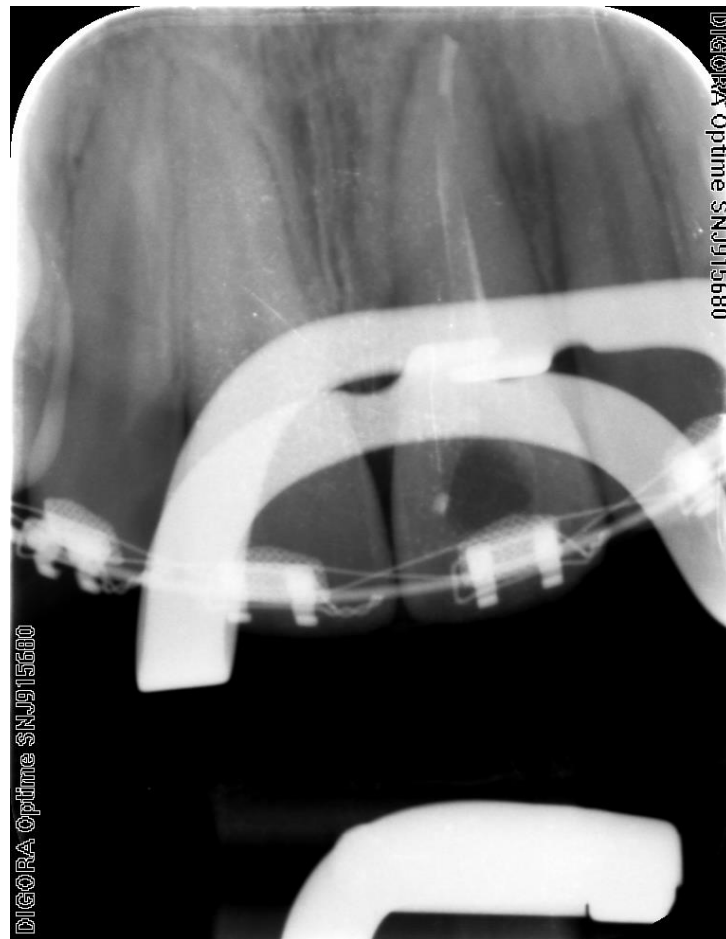
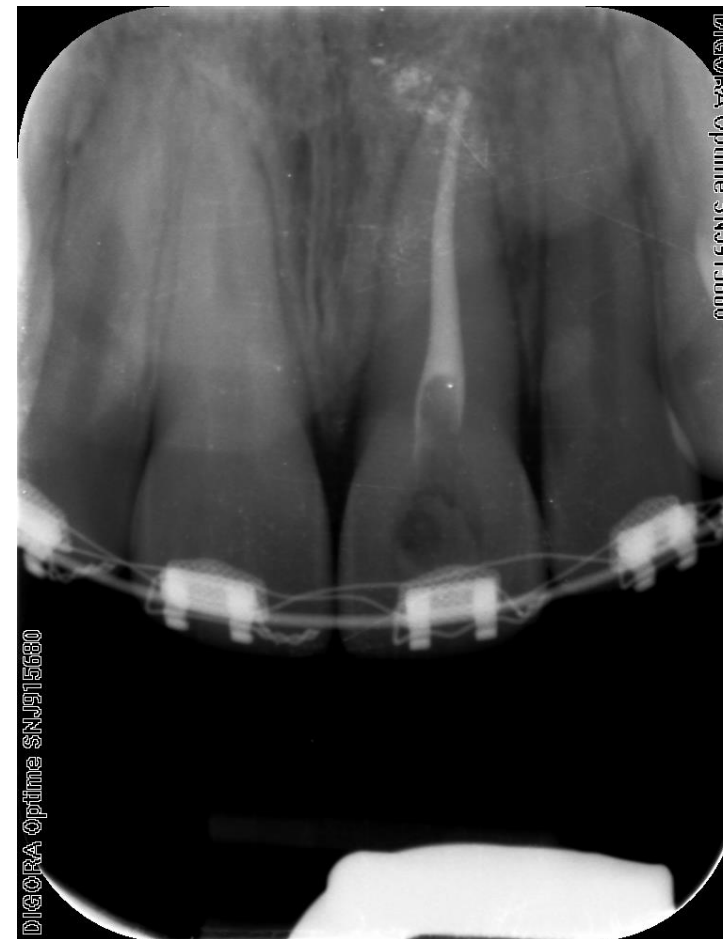
Pacjentka lat 17, w trakcie leczenia ortodontycznego doszło do martwicy miazgi w zębie 21. Przeprowadzono leczenie kanałowe –RT55 , WL 23mm. Kanał wypełniono w całości materiałem WellRoot PT (Vericom CO.LTD).

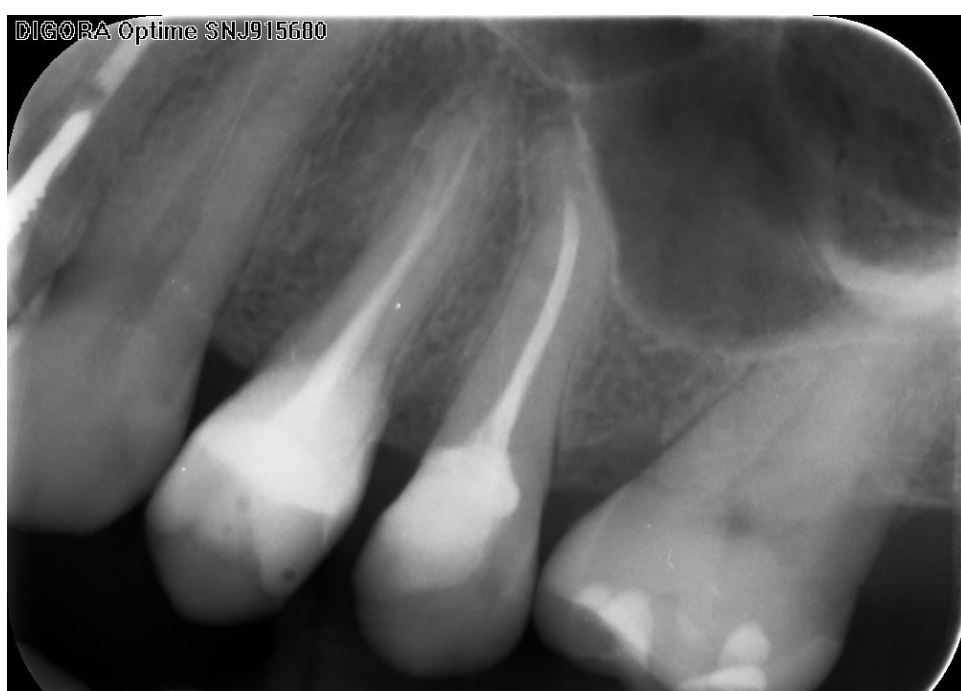
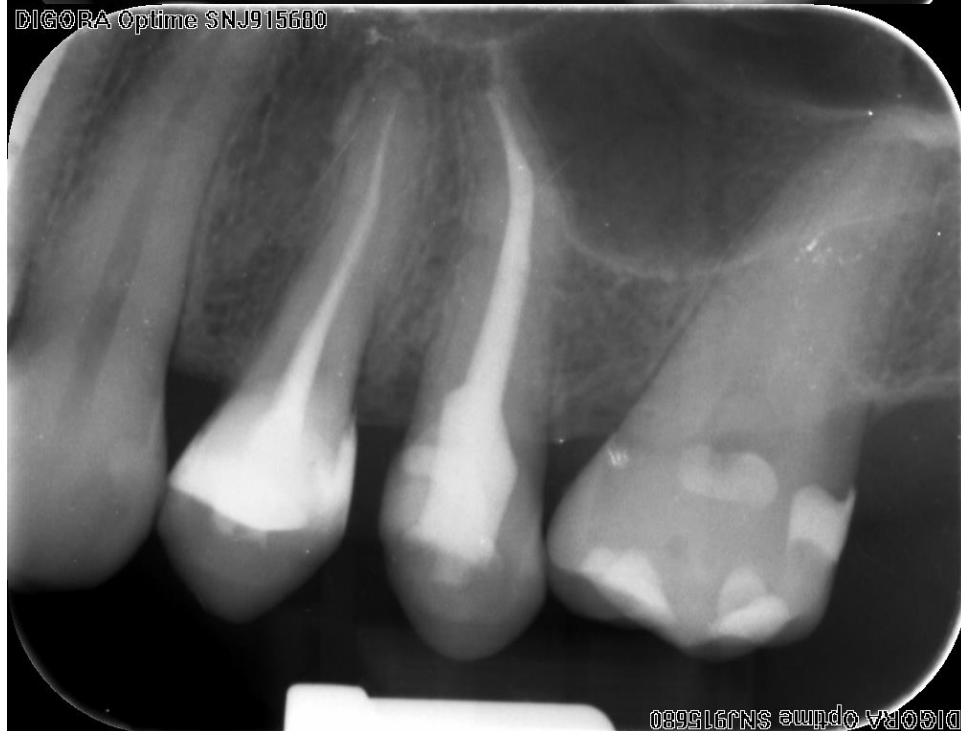
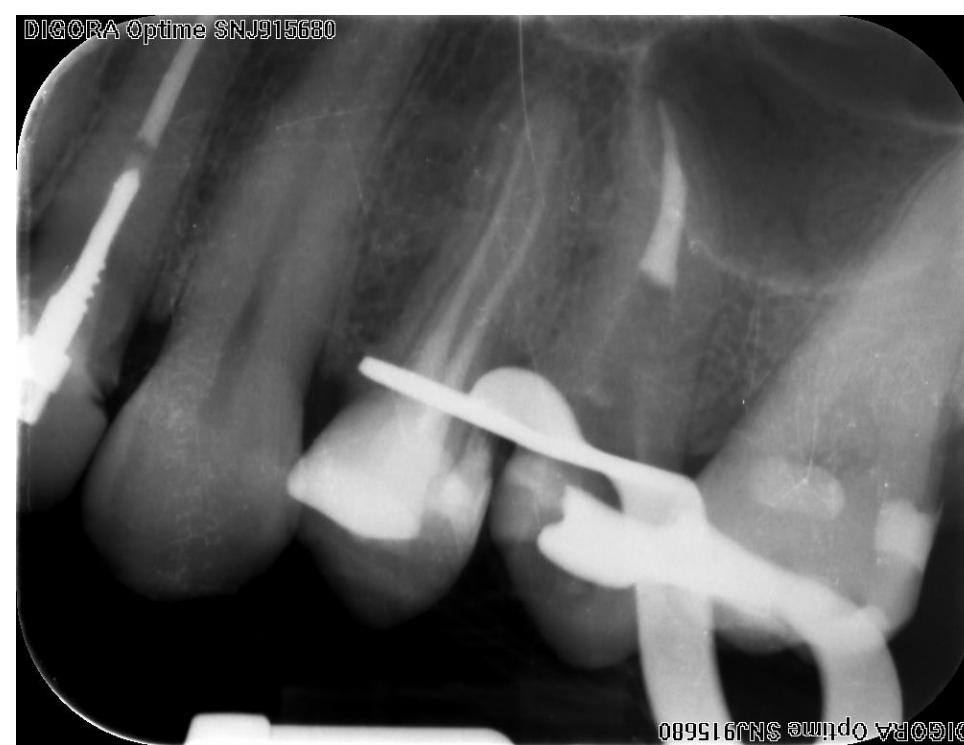
Pacjentka I.44 , ząb 25 Periodontitis periapicalis chronica granulosa, kanał niedopełniony. Ponowne leczenie kanałowe, opr. kanału RT40 WL 21mm .Kanał w całości wypełniono materiałem WellRoot PT (Vericom CO. LTD).

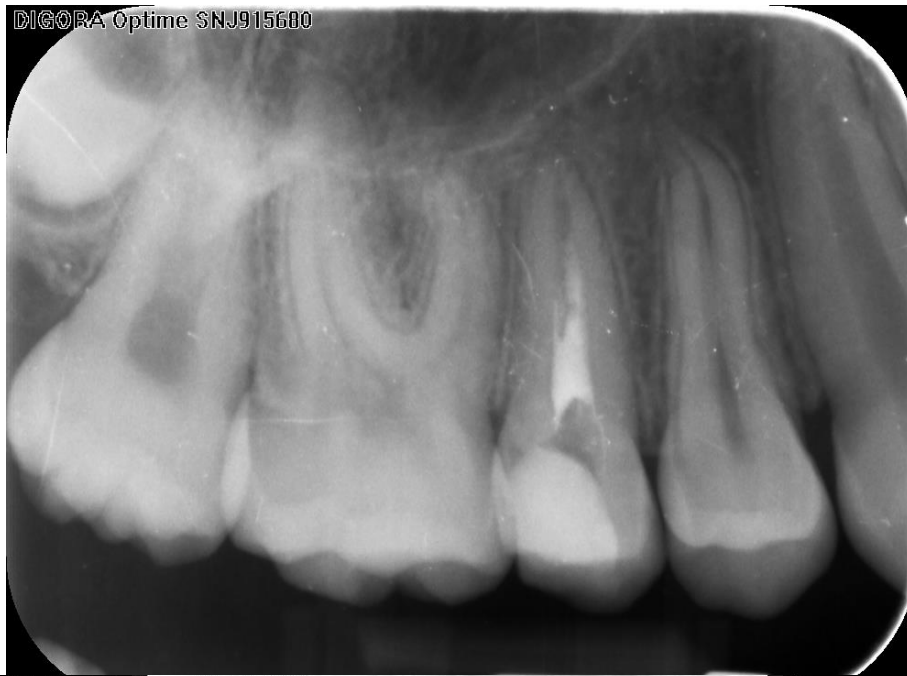
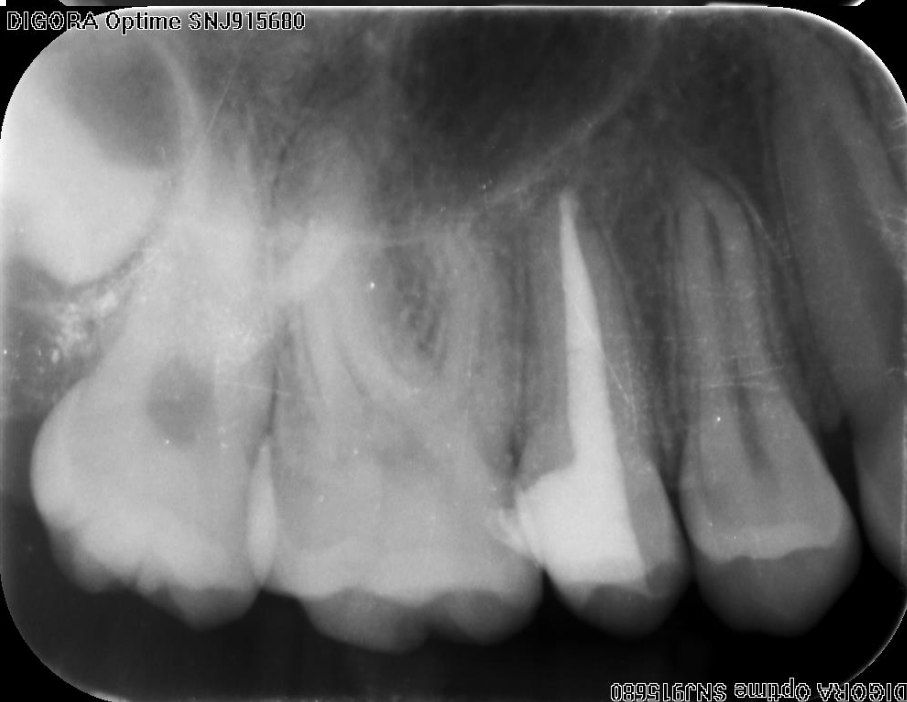
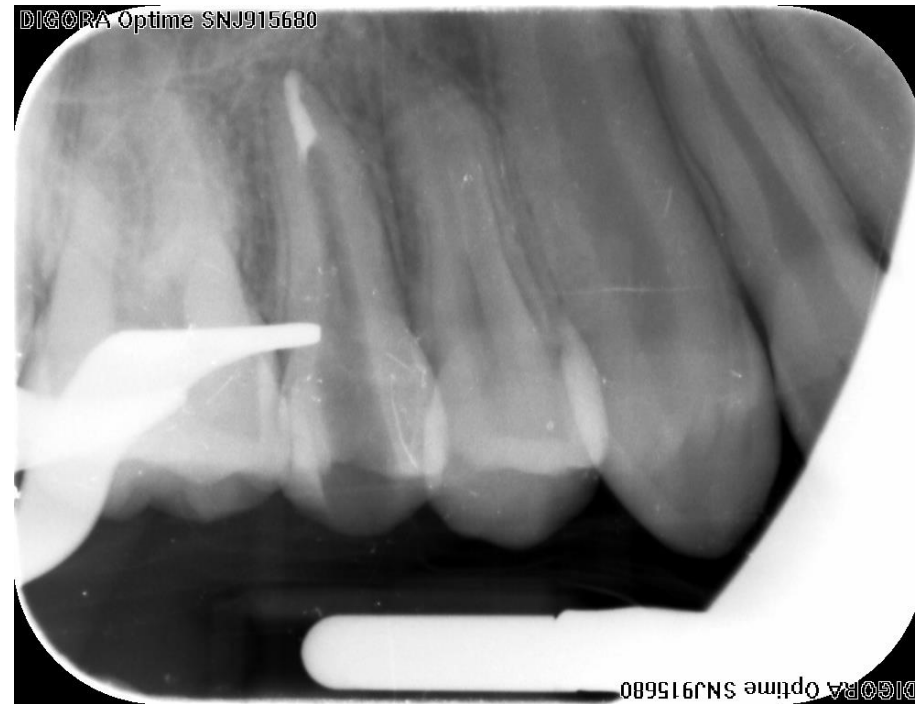
Pacjentka I. 13, ząb 15 Periodontitis periapicalis chronica exacerbata. Leczona w innym gabinecie od 4 miesięcy. W kanale założona pasta z jodoformem. Opr. kanału, otwór wierzchołkowy 80-100. Założono spongostan jako barierę ochronną i wypełniono cały kanał materiałem bioceramicznym WellRoot PT (Viricom CO. LTD.).

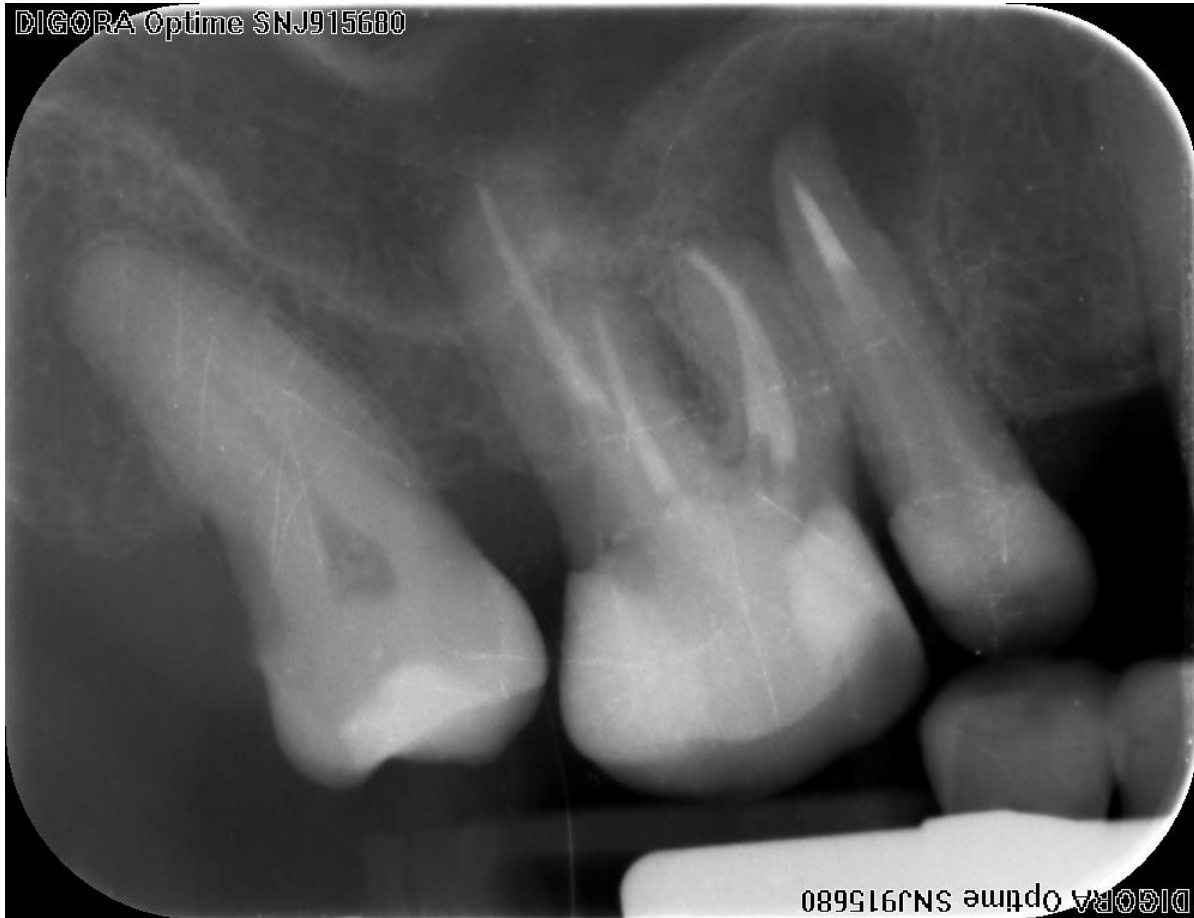
2021-01-22 (pre op)

Pacjentka I.61, ząb 15 Periodontitis periapicalis chronica granulosa. Susp. Cystis radicularis. Leczony kanałowo przed 3 laty. Zmiana OKW utrzymywała się dlatego wykinano zabieg mikrochirurgicznej resekcji wierzchołka korzenia. Kanał wypełniony wstecznie materiałem WellRoot PT (Vericom CO. LTD.).
